DŮVODOVÁ SPRÁVA

k dodatku č. 1

„I/11 Čadca – most 204“

SSC IVSC Žilina – ÚIV, stanovisko stavebného dozoru k dodatku č. 1 k ZoD

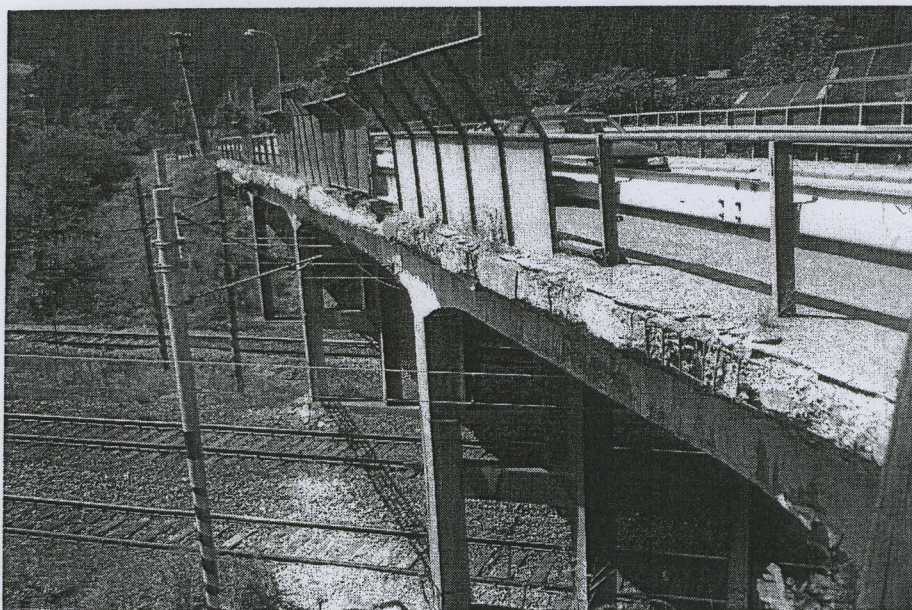
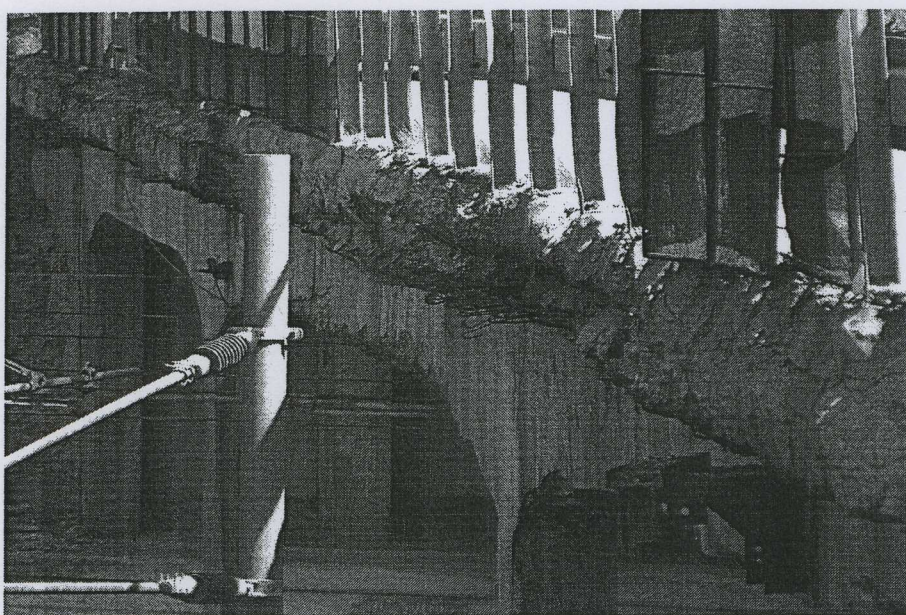
Stavebno-technický stav tohto mostného objektu bol pravidelne monitorovaný počas výkonov mostných prehliadok, ktoré zabezpečovala SSC VISC Žilina, pričom na základe výstupu z poslednej prehliadky bol tento most zaradený do kategórie **VI – veľmi zlý s výrazne zníženou zaťažiteľnosťou**, nezodpovedajúcou zaťažovacej triede "A" určenej pre mosty na cestách I. triedy. Pravidelne vykonávané prehliadky mosta potvrdili trvale sa vyskytujúci a súčasne narastajúci rozpad betónových častí celej nosnej konštrukcie ako i spodnej stavby, vrátane mostného zvršku – komplexne rozpadnuté rímasy, nesúdržné a nestabilné zvodidlové zábradlia vrátane odhnitej protidotykovej ochrany, rozpadnuté a znefunkčnené odvodňovače mosta, rozpadnuté krajné nosníky s odhalenou a silne skorodovanou silovou výstužou, biologická korózia oboch opôr, narušené prvky spodnej stavby – základy, piliere, erodované zemné prostredie opôr. Rozpad vozovky v úseku mosta bol v takej miere, že na podnet OR PZ ODI Čadca a KÚ CDPK Žilina bola prejazdna rýchlosť na moste trvale obmedzená DZ na max. 20 km/h. Napriek oprave povrchu vozovky v roku 2007 stavebnotechnický stav mostovky a izolácie opätovne zapríčinil obnovenie pôvodných a vznik nových výtlkov, pričom cez porušenú hydroizoláciu mosta permanentne dochádzalo k silnému zamokrovaniu NK a podtekaniu vody cez rozpadnutý betón rímasy. V noci z 25.7. na 26. 7. 2009 došlo k odtrhnutiu a odpadnutiu väčšieho kusa rímasy do priestoru koľajiska, čo vyvolalo na podnet ŽSR, mesta Čadca, SSC IVSC Žilina a KÚCDPK Žilina okamžitú potrebu sanovať existujúci

Predmetom udržiavacích prác na moste e.č. 11-204 SO D 201 bolo zastavenie degradácie betónových konštrukcií mosta formou vybudovania nových ríms, zriadením nových odvodňovačov, komplexnou rekonštrukciou mostovky vrátane izolácie a živičných úprav, zriadením nových bezpečnostných záchytných zariadení, opravou prechodových oblastí a opôr mosta.

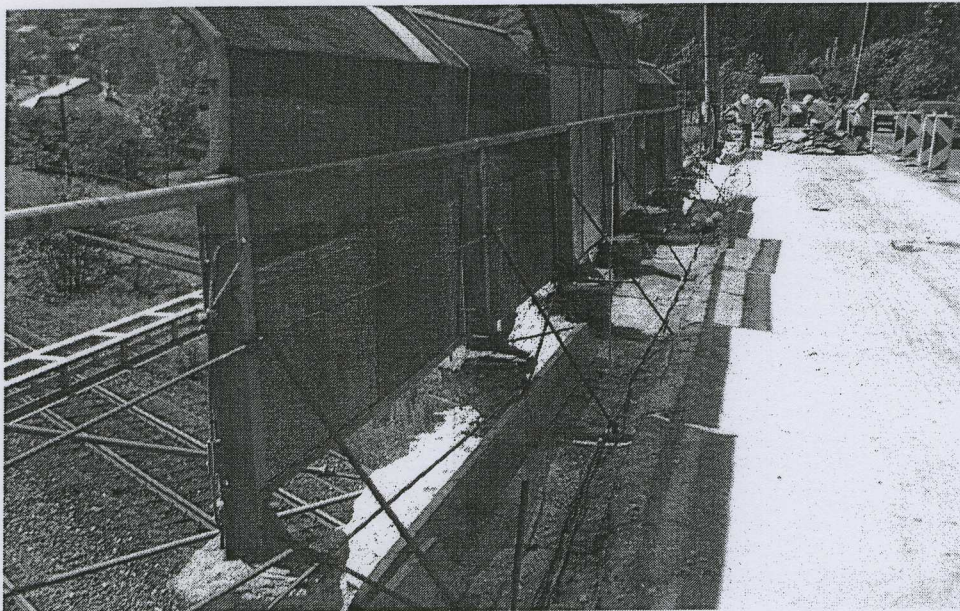
autorského dozoru o komplexnom odstránení nesúdržných a rozrušených konštrukcií ríms s vybudovaním úplne novej rímsy, pretože skutkový stav ríms bol rádovo nižší, než s akým projektant uvažoval v PD. Uvedené zmeny sa prejavili vo väčšom množstve vybúraných hmôt a sutí a v navýšení železobetónu na celkovú kubatúru rímsy.

Na druhej strane došlo k zníženiu výmer kotvenia ríms v dôsledku zmeny jej konštrukcie a rozsahu.

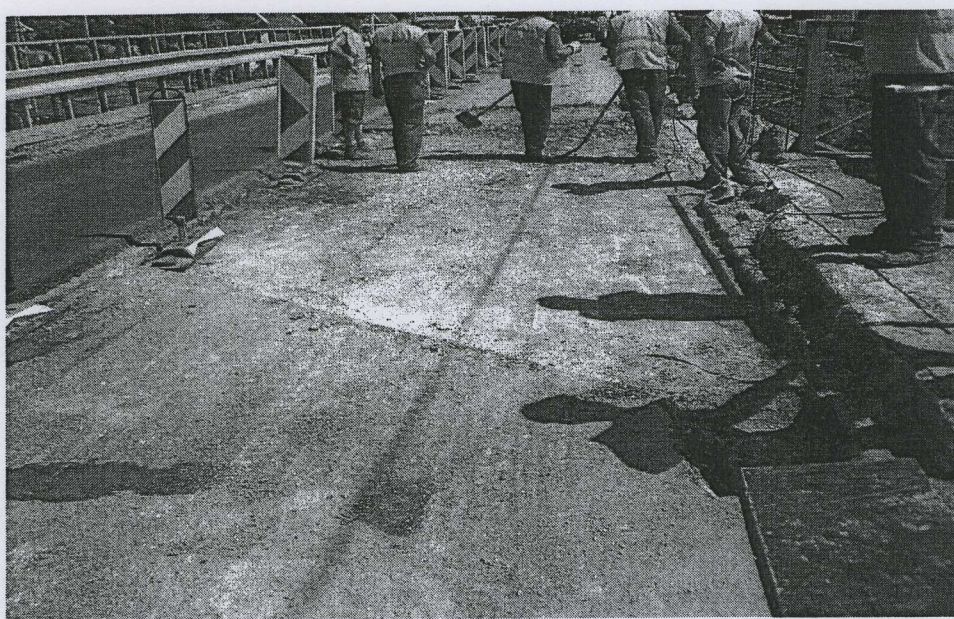
Konštrukcia mostovky vrátane izolácie a vrstvy vyrovnávacieho betónu bola po odfrézovaní živičných vrstiev krytu vozovky taktiež sledovaná autorským dozorom, pričom sa znova za jeho účasti a účasti zástupcov objednávateľa a zhotoviteľa opäť musel upraviť rozsah odstránenia rozrušených a nesúdržných konštrukčných vrstiev, čo sa opäť prejavilo v zvýšených kubatúrach odstránenia a zriadenia týchto vrstiev.

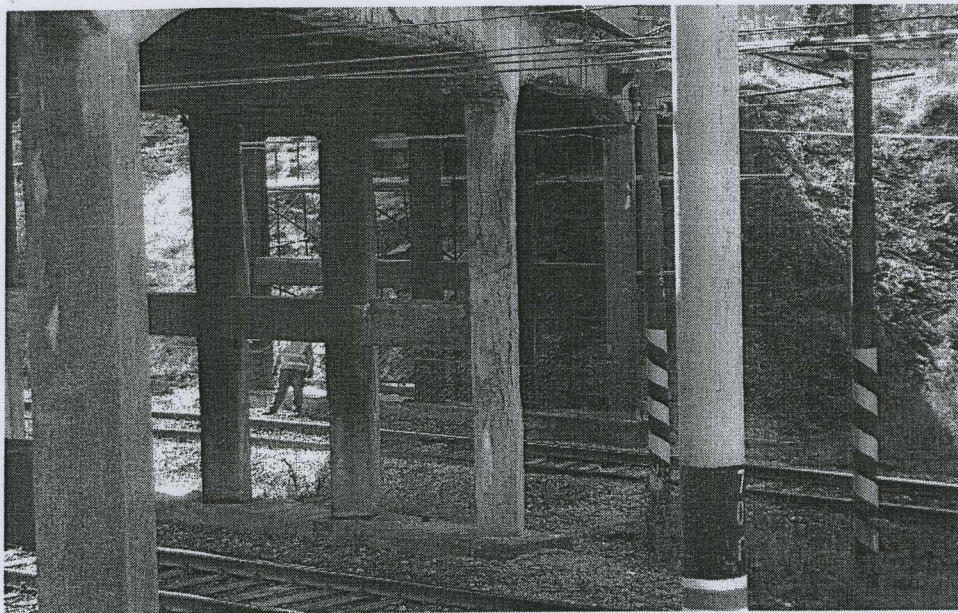
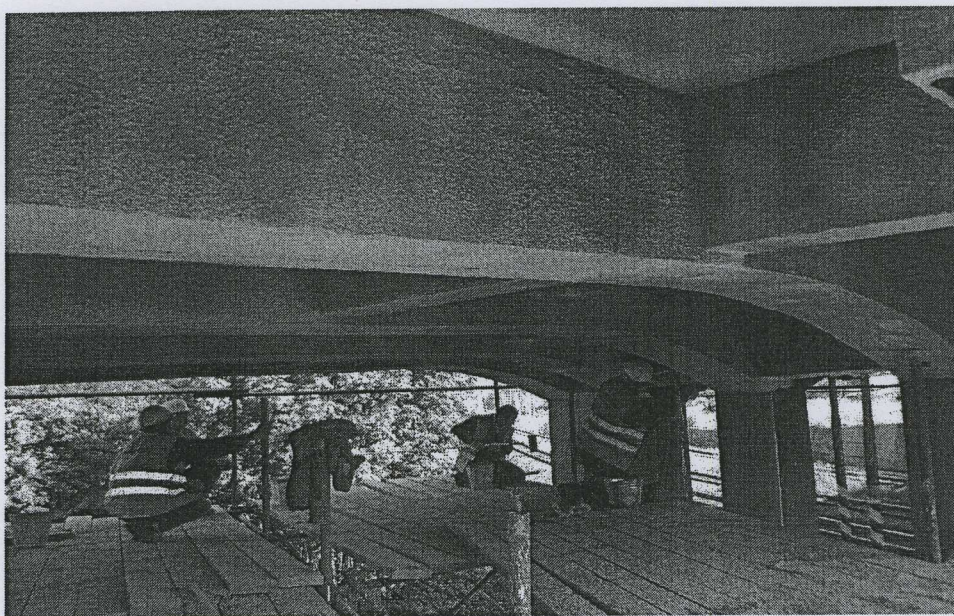
Na kontrolnom dni stavby konanom dňa 27.08.2009 objednávateľ stanovil úlohu č. 1/3 na opravu a vylepšenie stavebnotechnického stavu spodnej stavby mosta. Riešenie bolo spracované autorským dozorom stavby ako doplnok PD – I/11 Čadca – most 204, Sanačné práce, predmetom ktorého bolo sanovať rozpadnuté krajné nosníky konštrukcie mosta a porušené miesta spodnej stavby s požiadavkou maximálnej efektívnosti vynaložených prostriedkov v čo najkratšom čase.

Stavebné práce na moste prebiehali súčasne za prevádzky železničnej dopravy, pričom bolo nutné zvoliť taký postup prác a pracovné prostriedky, aby čas napät'ových výluk ŽSR minimalizoval a súčasne tak, aby bol dodržaný plán BOZP.
