PRÍLOHA č.2:

- Fotodokumentácia

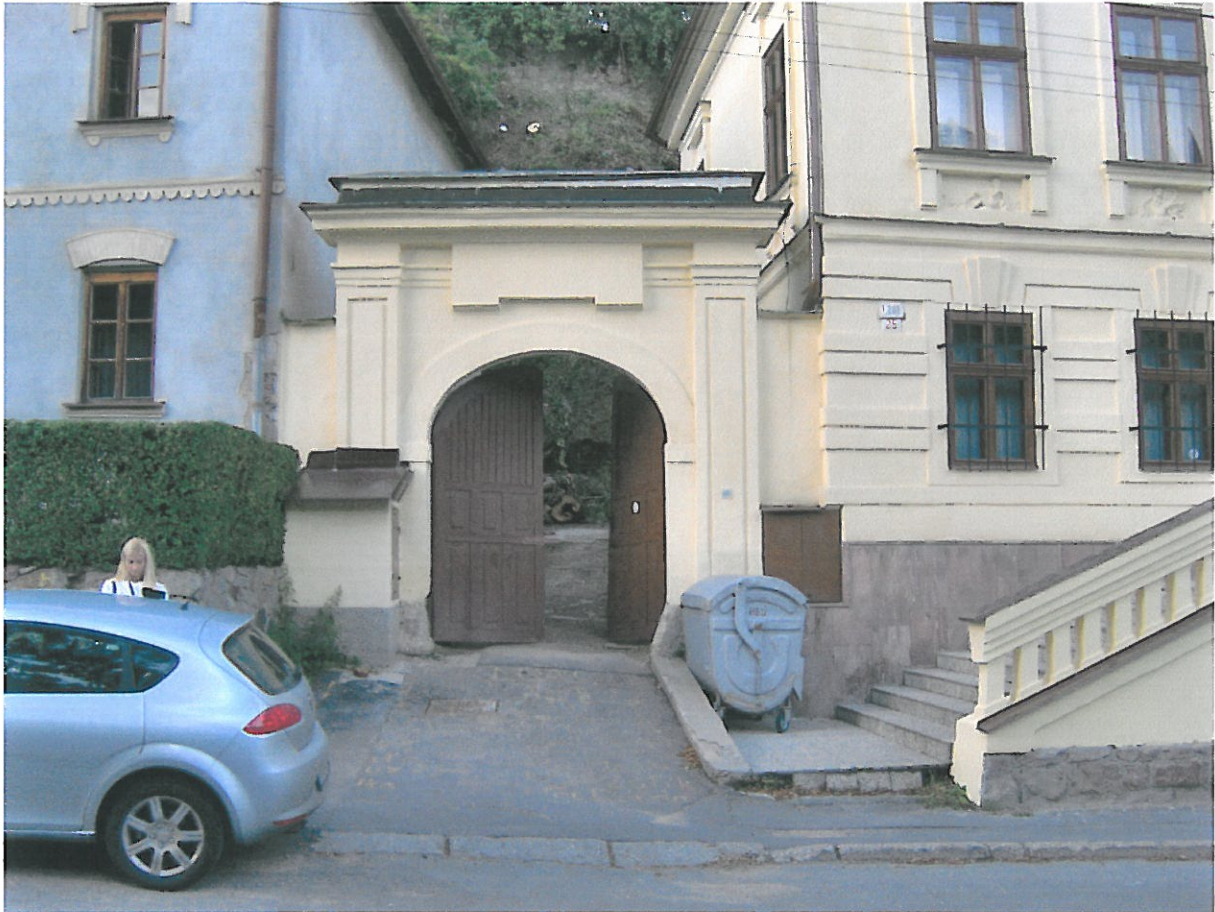
Obr. č.1

Nájazdový uhol prístupovej rampy je v sklone 18%, pričom technická norma pripúšťa maximálne 12 % stúpanie. Inžinierske siete, t.j. vodovod, silnoprúdové vedenie EN, telekomunikačné káble – sú uložené v hĺbke iba 10 cm pod asfaltovým krytom nájazdovej rampy (minimálna hĺbka v zmysle STN 90 cm). Hĺbka uloženia inžinierskych sietí bola zistená náhodne, keď koleso nákladného automobilu odvážajúceho zeminu odhalilo kábel prípojka silnoprúdu v hĺbke iba 3 cm (v pravom dolnom rohu brány).

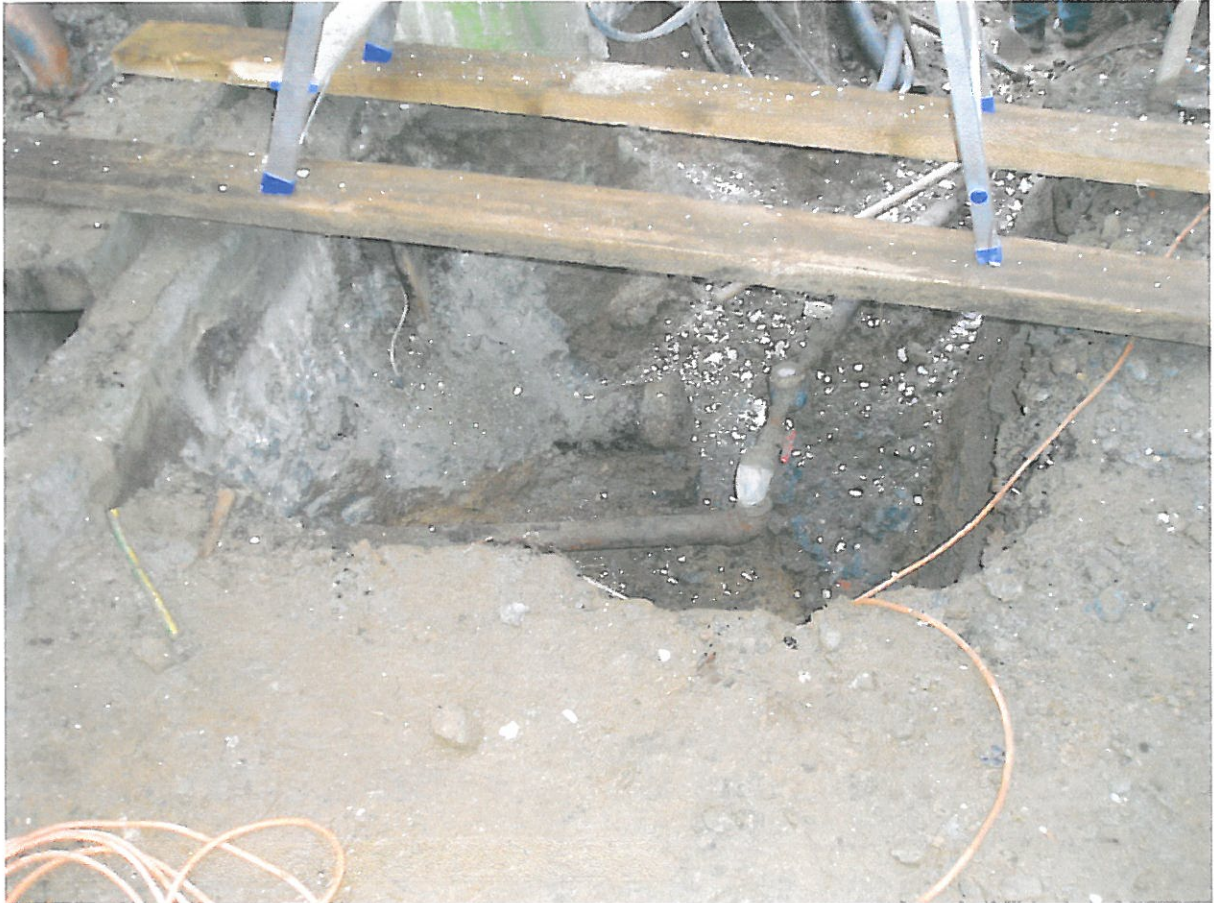
Obr. č.2

Pôvodná prípojka vodovodu i vodomerná zostava mali v podbrání krytie nadložia iba v hrúbke 120 mm.

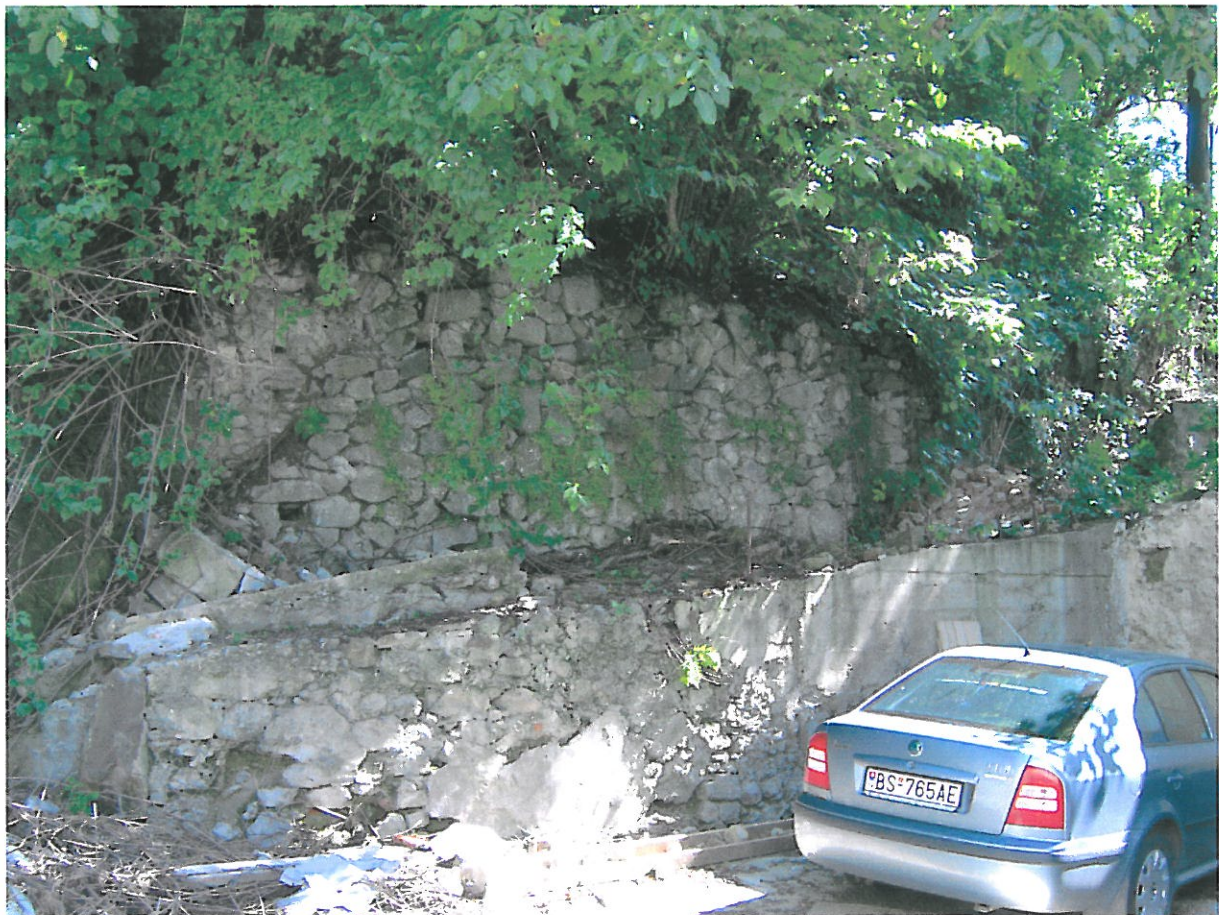
Obr. č.3

Stav budúceho staveniska pred podpisom zmluvy o dielo (júl 2006). Geologický prieskum slúžiaci k spracovaniu projektovej dokumentácie bol vykonaný na ploche, kde stojí osobný automobil ŠPZ 765 AE. Všetky tri vrty boli vykonané do hĺbky cca 6m v miestach, kde bolo podložie tvorené silne rozpukanou horninou. V drevenom kryte za osobným automobilom je uložený materiál z vykonaných vrtov. Na základe projektovej dokumentácie bol spracovaný pôvodný časový harmonogram i ocenenie zemných prác.

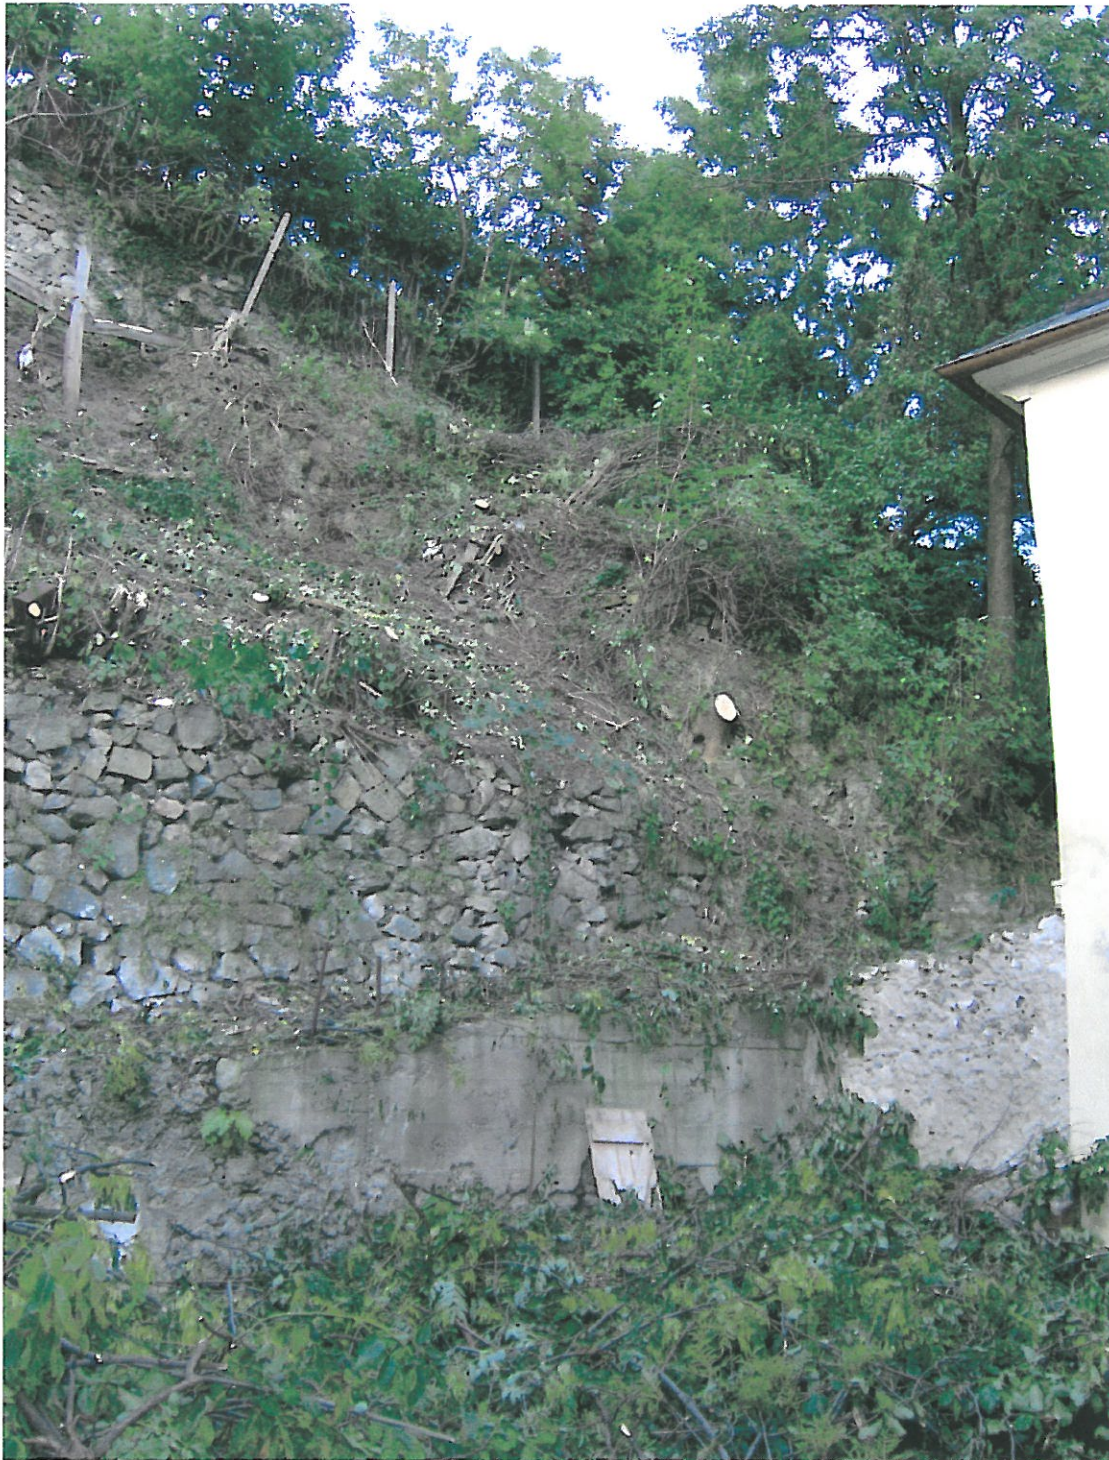
Obr. č.4

Stav budúceho staveniska po odlesnení. Po zistení výrazných trhlín v opornom múre nad svahom (úplne navrchu fotografie) bol zadaný geofyzikálny prieskum i geotechnické posúdenie z dôvodu obáv o zosun veľkej časti nadložia.
