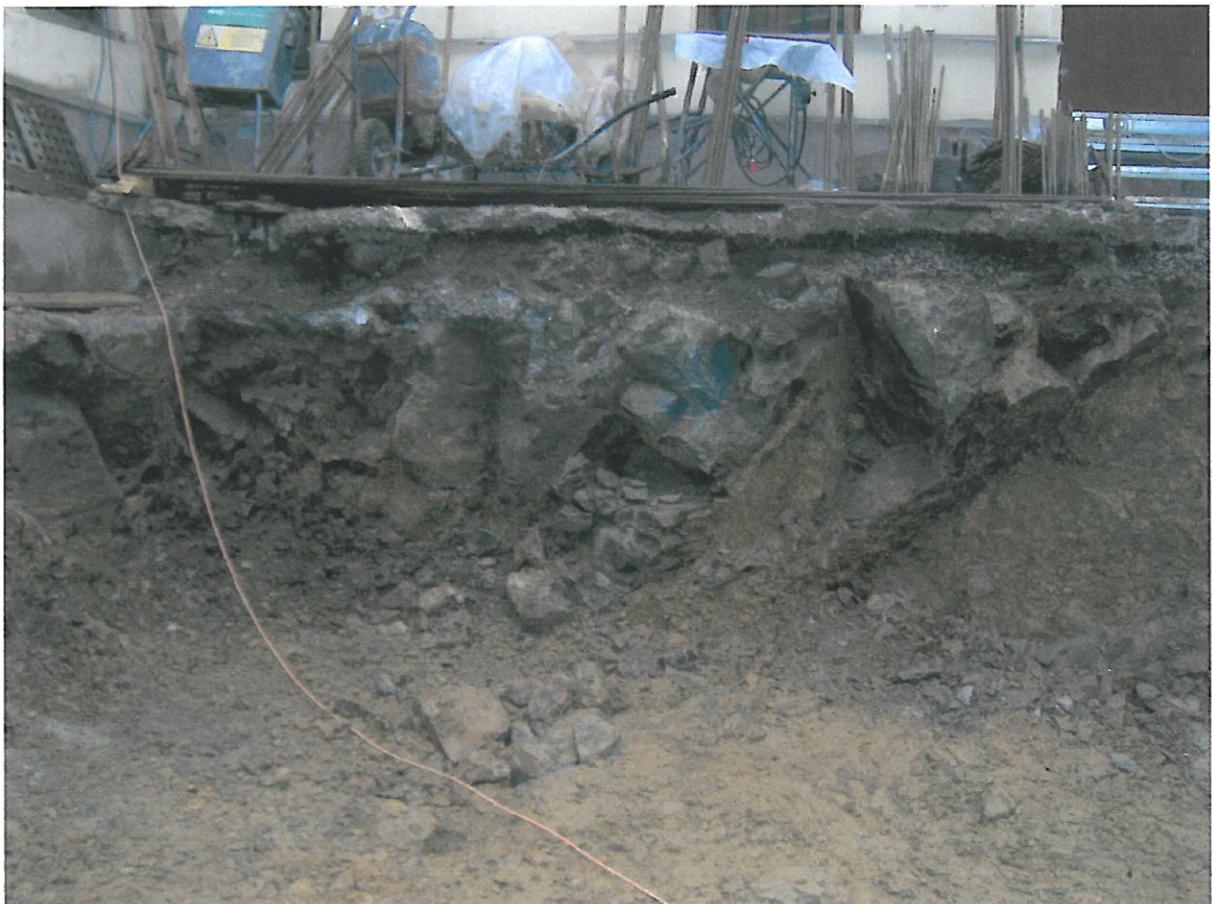
Obr. č.5

Na fotografiách č.5 až 8 je zdokumentovaný priebeh výkopových prác. Podľa pôvodného geologického prieskumu mala byť vo výkope silne rozpukaná hornina triedy ľažiteľnosti 3. Namiesto nej bol však veľmi odolný rastlý andezit, ktorý sa musel mimoriadne namáhavo ťažiť počas piatich mesiacov (namiesto pôvodne predpokladaných 3 týždňov)

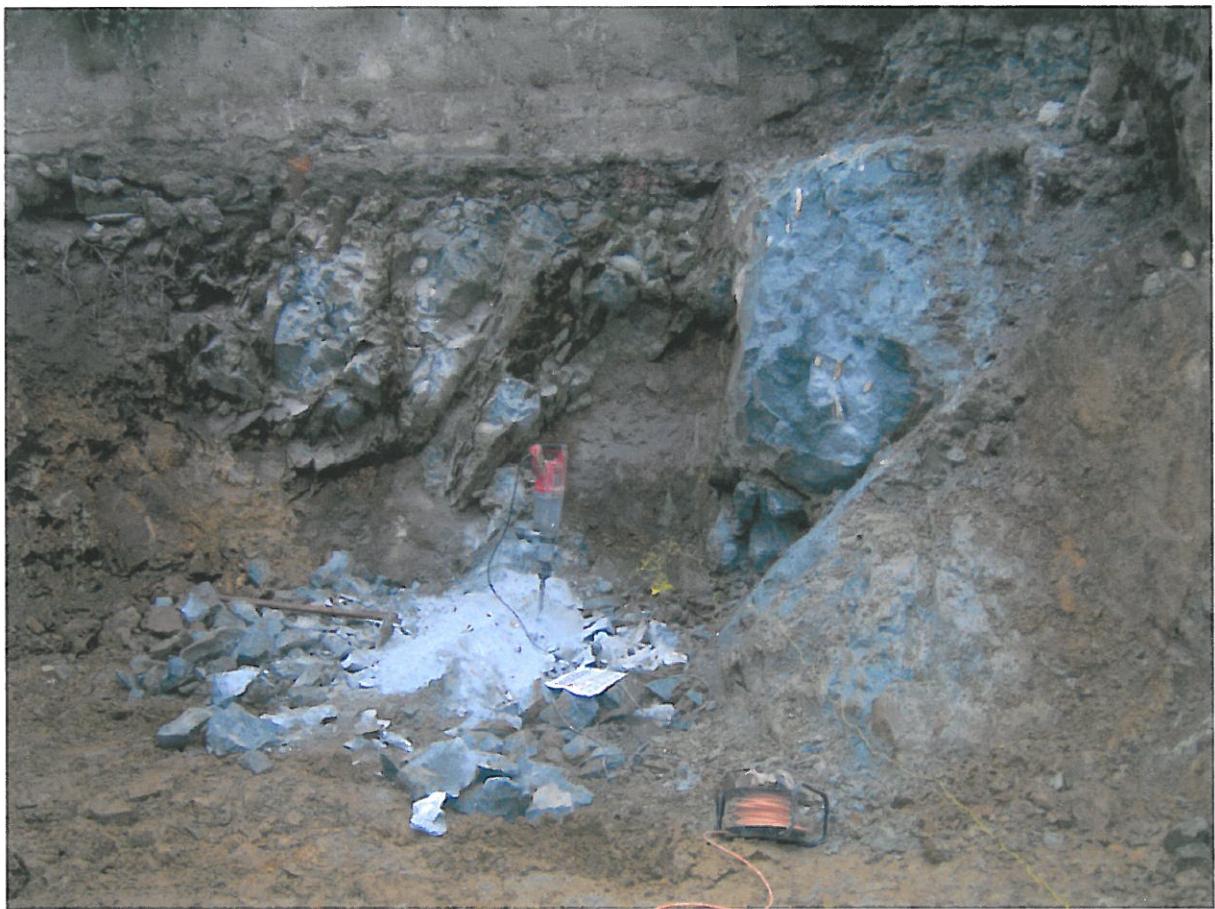
Obr. č.6

Rozrušovanie posledných zvyškov masívu chemicky – pomocou prípravku Cevamit.

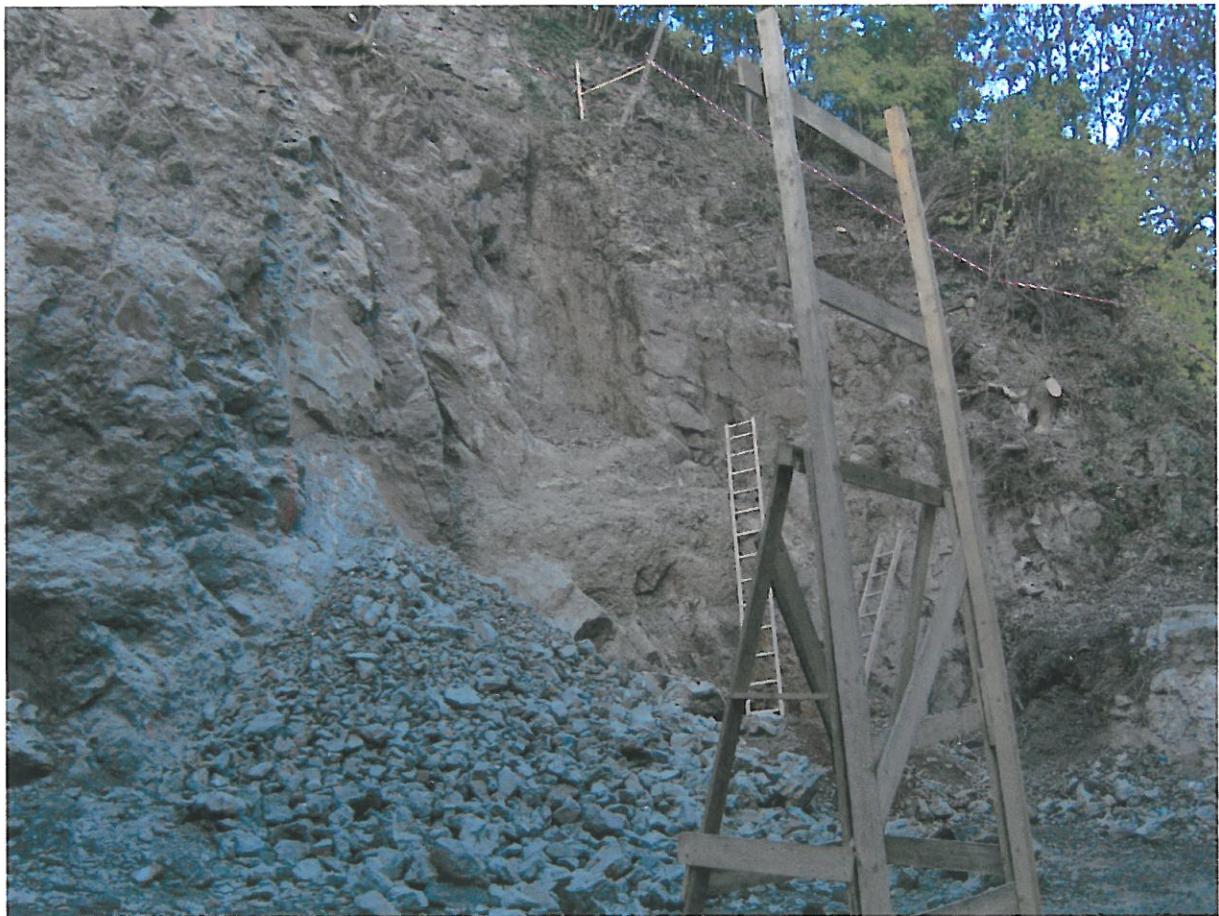
Obr. č.7

Suť na obrázku bola vytvorená postupným rozrušovaním horniny.

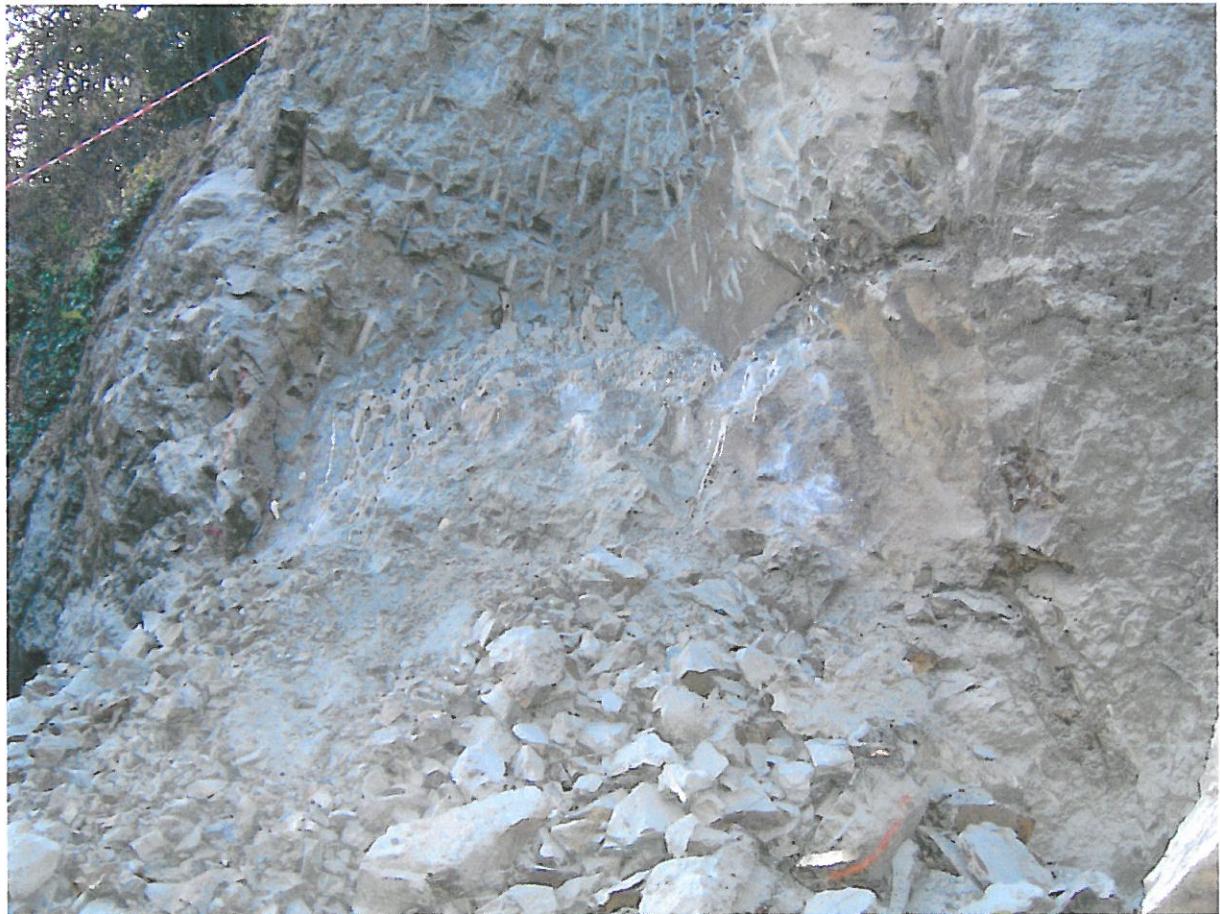
Obr. č.8

Časť andezitu musela byť rozpojovaná po malých úsekoch navŕtaním a rozpojovaním chemicky pomocou prípravku Cevamit. Časť horniny bolo možné rozpojiť pomocou oceľového hrotu strojom Caterpilar.
